Pohjois-Päijänteen ja Etelä- ja Keski-Päijänteen
kalastusalueet

**Päijänteen järvitäminen
ja tulevaisuus**

Matti Havumäki & Tomi Ranta
Keski-Suomen kalatalouskeskus ry
Hämeen kalatalouskeskus

2018

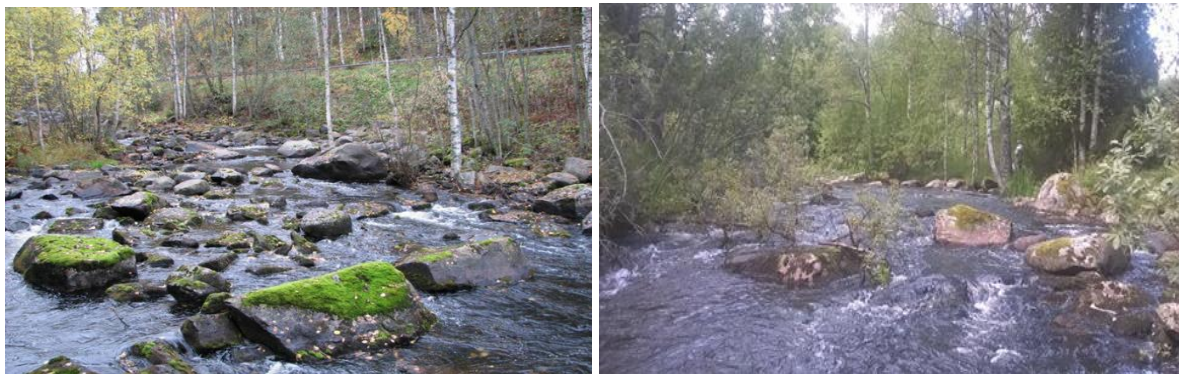
Kuva 6. Vasemmalla Ala-Hassin- ja oikealla Ylä-Hassinkoskea

Reitti alkaa Isojärvestä ja päättyy Päijänteeseen Arvajenlahdelle. Reitän kokonaispituus on n. 19 km, josta jokialuetta on n. 5,1 km. Koskialueiden yhteenlaskettu pinta-ala on n. 4,08 ha. Reitillä on pudotuskorkeutta yhteensä 41 m ja 7 merkittävämpää koskea: Kivi-, Kota-, Linkin-, Koira-, Puukkoisten-, Ala- ja Ylä-Hassinkosket (kuvat 6 ja 7). Lisäksi reitiltä löytyy lukuisia lyhyitä nivamaisia alueita. Pääreitän kosket on kunnostettu vuonna 1995. Kunnostuksen yhteydessä koskialueille tehtiin taimenille suojapaikkoja ja kutualueita sekä purettiin Kivikosken ja Kotakosken padot. Samalla purettiin Kota- ja Ala-Hassinkosken vesilaitosrakenteita. Vuonna 1996 kunnostettiin Arvajankosken vedenottamon kiertävä ohitusuoma. Kunnostuksessa uoman niskakalliota louhittiin sekä uoman sulkeva pato muutettiin pystyrakoperaatteella toimivaksi (suullinen tiedonanto Anssi Eloranta). Kalatien ansiosta taimenilla on esteetön vaellusmahdollisuus Päijänteeltä. Kalatie ei tosin nykyisellään toimi etenäkään alivirtaamalla. Suunnitelmat padon poistamiseksi on aloitettu. Vedenlaatu on reitillä tällä hetkellä erinomainen, vaikka se hieman heikkenee tultaessa reittiä alaspäin. Arvajen reitti on yksi merkittävin Päijänteen sekä yläpuolisen Isojärven taimenen lisääntymisalue. Reitän koskille on tehty osakaskuntien ja Etelä- ja Keski-Päijänteen kalastusalueen toimesta lisäoraistuksia talkoovoimin.

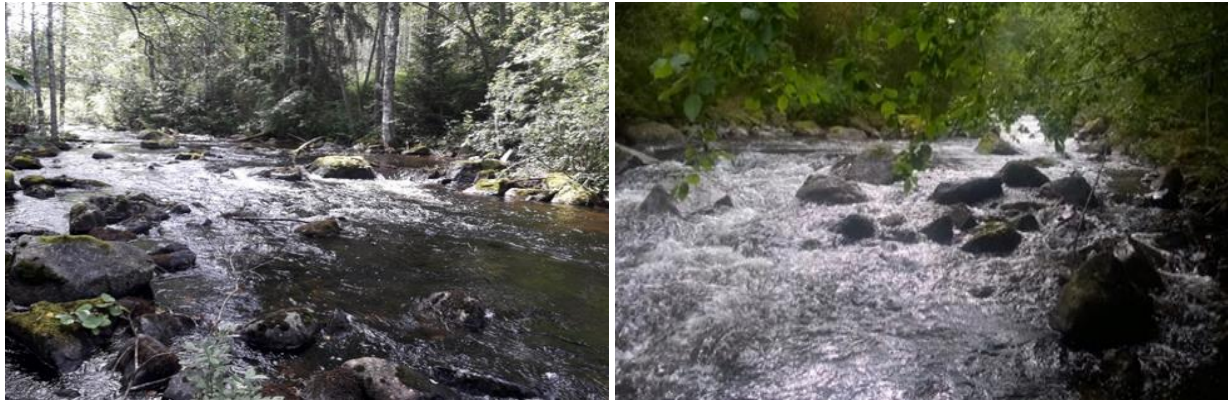
Kuva 7. Vasemmalla Linkin- ja oikealla Kotakoskea

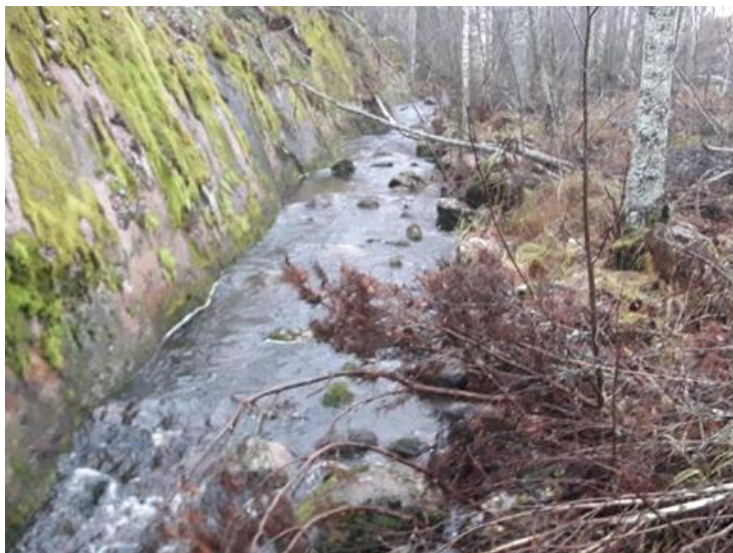
Kuva 10. Salmijoen kunnostettua koskea

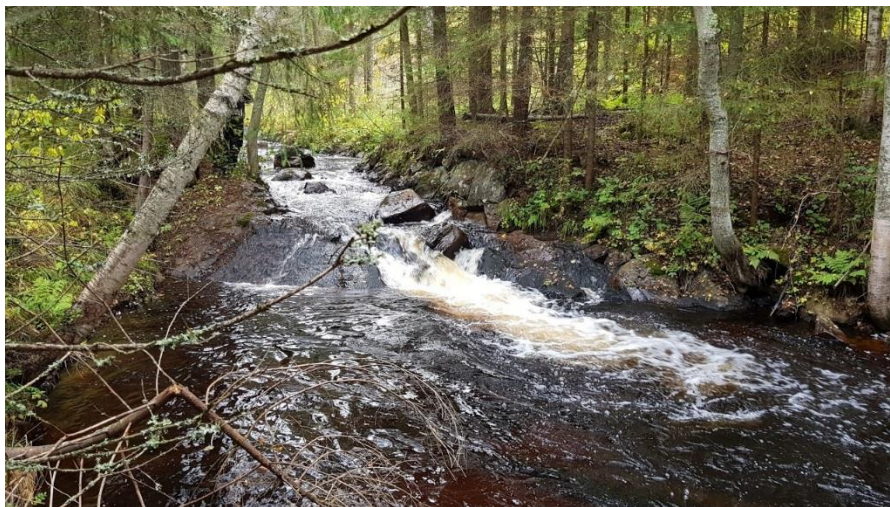
Kuva 13. Tamppikoskea

vaellusesteen alivirtaamakausina. Kuvassa 13 Juveninkosken putouksen yläpuolella sijaitseva Tamppikoski.

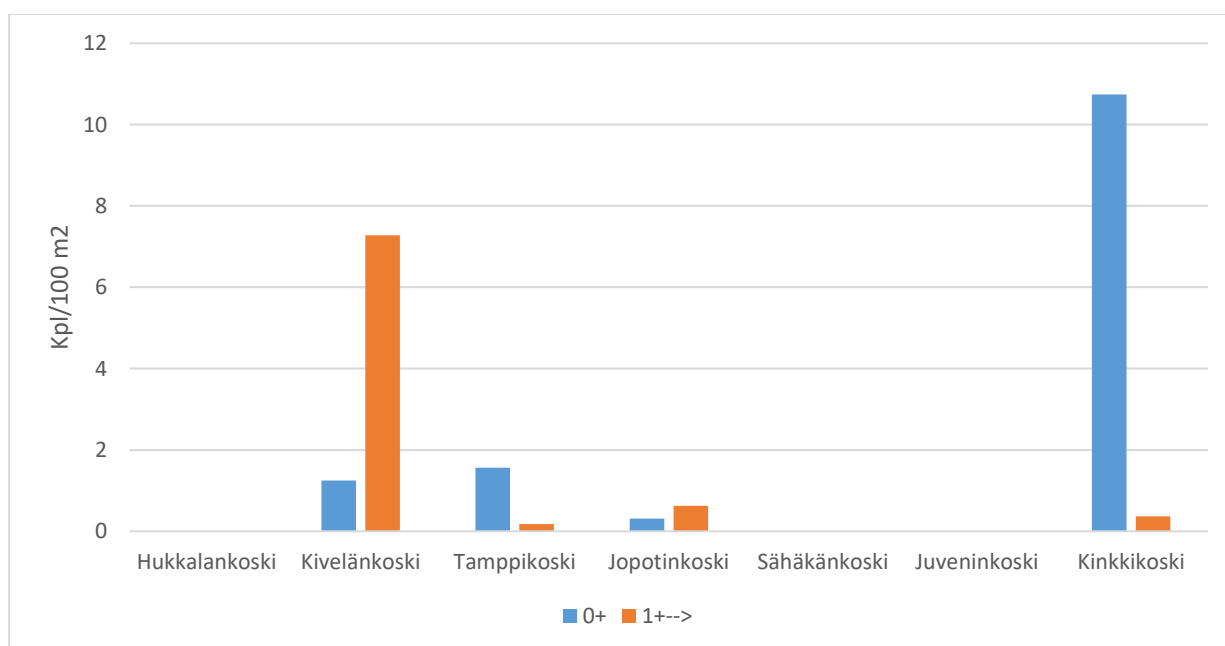
Kuva 14. Taimenten tiheydet (kpl/100 m²) Nytkymenjoella v. 2017 ja 2018 koekalastuksissa. Hukkalan- ja Tamppikosken tulokset v. 2017 ja Kivelän-, Jopotin-, Sähäkän-, Juvenin ja Kinkkikosken tulokset v. 2018. Sininen pylväs näyttää kesänvanhojen (0+) ja oranssi pylväs vanhempien taimenten tiheyden (1+ →). Kinkkikoskelle taimennella on vapaa nousumahdollisuus Päijänteestä.

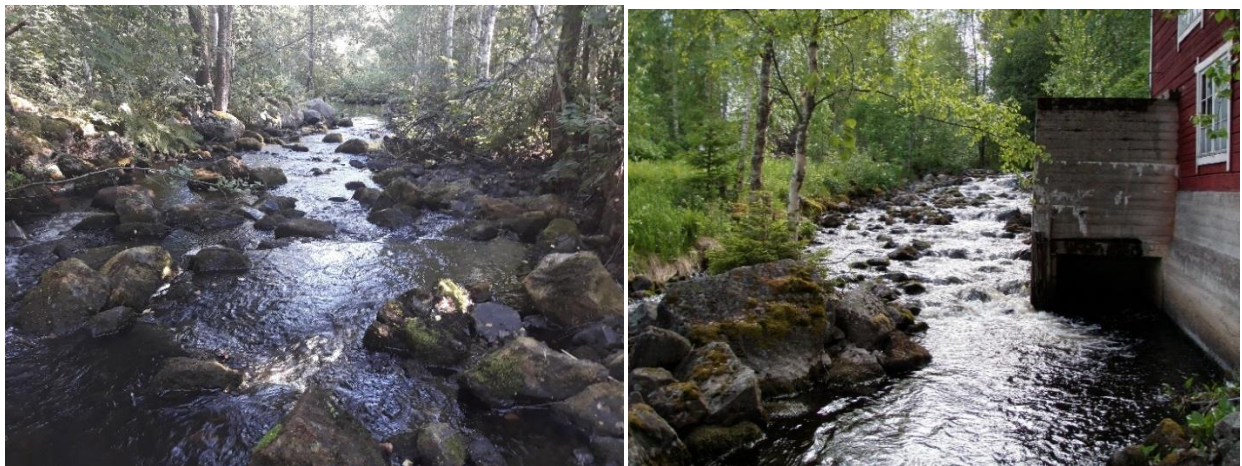
Kuva 16. Vasemmalla Iso-Pihlajajärven alapuolista ja vasemmalla alempaa koskea ennen Päijännettä

Vähä- ja Iso-Pihlajajärvien vedet laskevat Pihlajakosken kautta Päijänteen Pihlajalahteen. Iso-Pihlajajärven alapuolisella osuudella on poistettu uittolaitteet sekä purettu Saha- ja Myllykosken voimalaitospadot koskien kunnostusten yhteydessä v. 2001. Lisäksi Iso-Pihlajajärven säännöstelypato on muutettu pohjapadoksi. Varsinaisia koskialueita tällä osuudella on kaksi (kuva 16), joiden pinta-ala on yhteensä n. 1190 m². Pituutta joella on välillä Iso-Pihlajajärvi Päijänne n. 990 m ja pudotusta 9,2 m. Koskeen on kotiutettu taimenen poikasia 1990-luvulla ja seuraavan kerran istutusrekisterin mukaan 2012. Ylemmällä koskella on tehty sähkökoekalastuksia v. 2011 ja 2018 (Ranta & Puranen 2018a). Kummallakaan kertaa taimenia ei ole koskista tavattu.

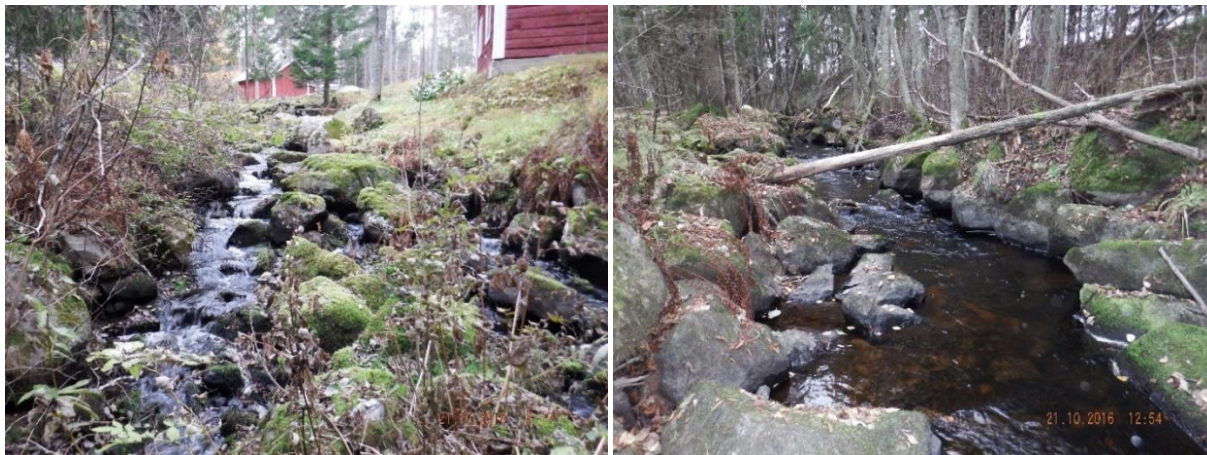
Kuva 17. Sääksajan koskialueita

Iso-Pihlajajärveen laskeva puro alkaa Iso-Sääksjärvestä. Siinä on yhteensä viisi koskialuetta sekä lyhyitä virta- ja nivapaikkoja kymmenen. Puron pituus on 6,5 km ja pudotuskorkeutta 36 m. Valuma-alue on ainoastaan 25,92 km². Purossa on vain yksi osittainen nousueste, Paaterin pato, joka todennäköisesti estää kalojen vaellukset alivirtaamakausina. Koskialueet on pääosin perattu voimakkaasti. Puron kunnostamiseksi on valmistunut suunnitelma v. 2016 (Ranta 2016c).

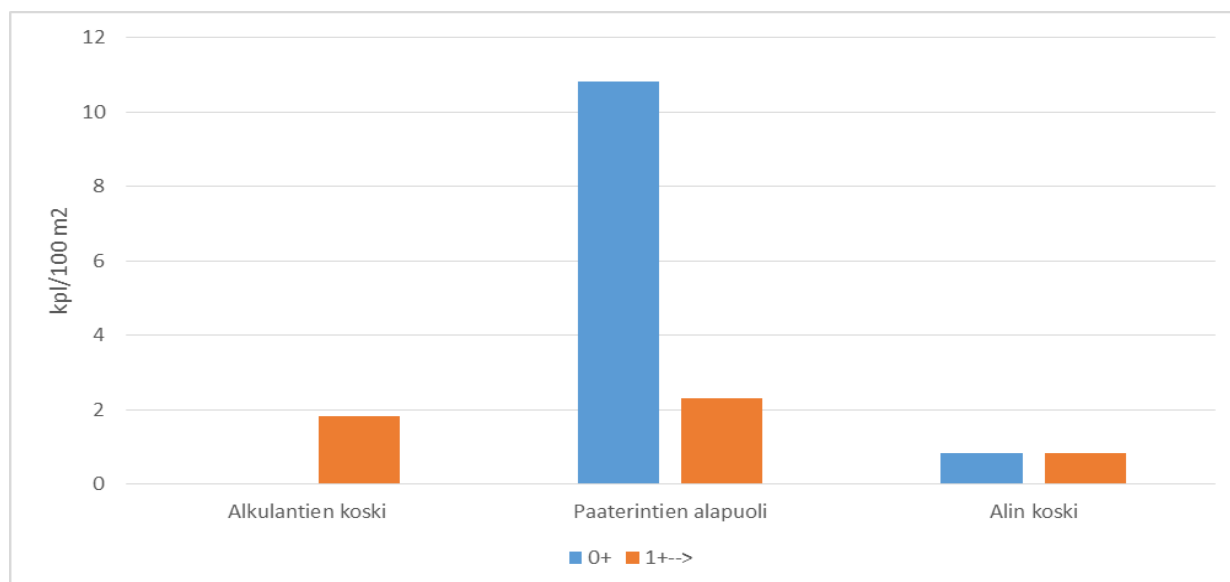
Kuva 18. Kesänvanhojen (0+) sekä vanhempien (1+ ->) taimenten tiheydet Sääksajan kolmella koskialueella v. 2018

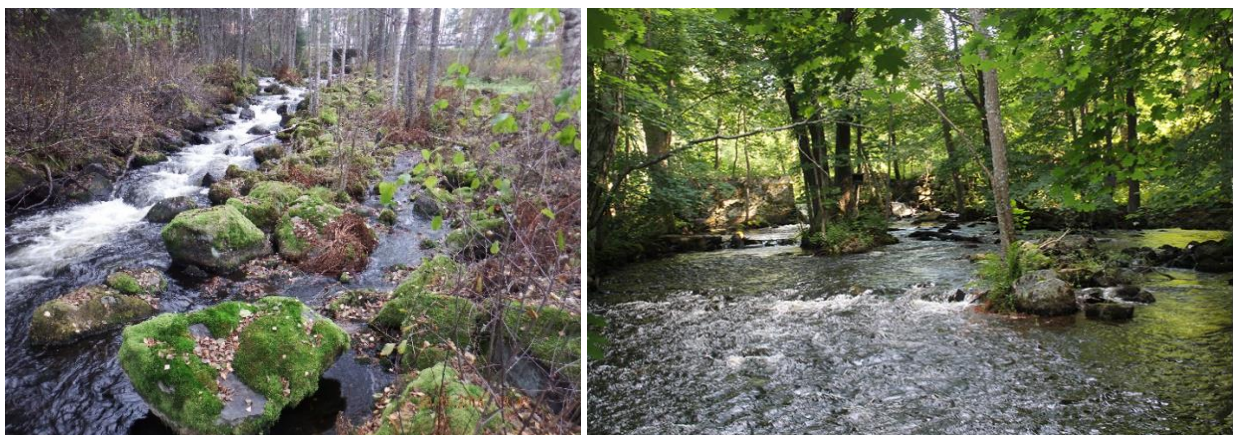
Kuva 19. Vasemmalla Kaukilankoskea ja oikealla Vierunkoskea

Koskialueita reitillä on käytännössä kolme sekä lisäksi joitakin virtapaikkoja. Reitien ylin koski Kaukilankoski (kuva 19) sijaitsee Myllyjärven ja Miestemän välissä. Pudotusta tällä lyhyellä koskella (n. 120) on 6 metriä. Koskessa on toiminut sähkölaitos, joka on lopettanut toimintansa. Seuraava koski sijaitsee Miestemän alapuolella, missä on reitin ylin noususte, Arrakosken voimalaitospato, joka estää kalojen vaellukset täysin. Varsinainen Arrakoski on kuivillaan suurimman osan vuotta ja vesi menee kokonaisuudessaan voimalaitosuomaan pitkin. Ainoastaan ylivirtaamakausina vettä juoksetetaan Arrakoskeen, joka on rakenteeltaan lähes luonnontilainen. Reitien alin merkittävin koski, Vierunkoski (kuva 19) sijaitsee Tarposen alapuolella. Myös Vierunkoskessa on kalojen vaellukset estävä pato. Koskessa on toiminut mm. ruukki. Reitillä olevat uittorakenteet on purettu 1970-luvulla. Arrakosken voimalaitoksen juoksetus on ollut viime vuodet varsin tempoilevaa, mikä on näkynyt voimakkaana vedenkorkeuden vaihteluina sekä padon ylä- että alapuolella. Tämä on aiheuttanut haittaa kalastolle ja virkistyskäytölle. Ongelmia on aiheutunut etenkin taimenten lisääntymiselle Vierunkoskessa, koska talviaikaan vähäisen juoksetuksen seurauksena kutusoraikot ovat joinakin vuosina jääneet kuiville. Lisäksi kesällä ajoittain iso osa Vierunkosken poikalalueista on kuivillaan. Vaasan hallinto-oikeuden päätöksen mukaan Arrakosken voimalaitoksen yhteyteen tulee rakentaa v. 2020 loppuun mennessä kalatie ja juoksettaa vettä kuivillaan olevaan luonnonuomaan 300 l/s. Kalatien rakentaminen on aloitettu v. 2018. Lisäksi Vierun- ja Kaukilankoskille on tehty kunnostussuunnitelmat (Ruokolainen & Ranta 2014b ja Ranta & Puranen 2016d). Kosket on tavoitteena kunnostaa v. 2020-2021 aikana. Kunnostusten yhteydessä poistetaan myös Vierunkosken noususte. Koskien kunnostamisen ja noususteiden poistamisen jälkeen reitin lisääntymisalueet ovat käytössä. Tällä hetkellä taimenilla on nousumahdollisuus Vierunkoskelle saakka.

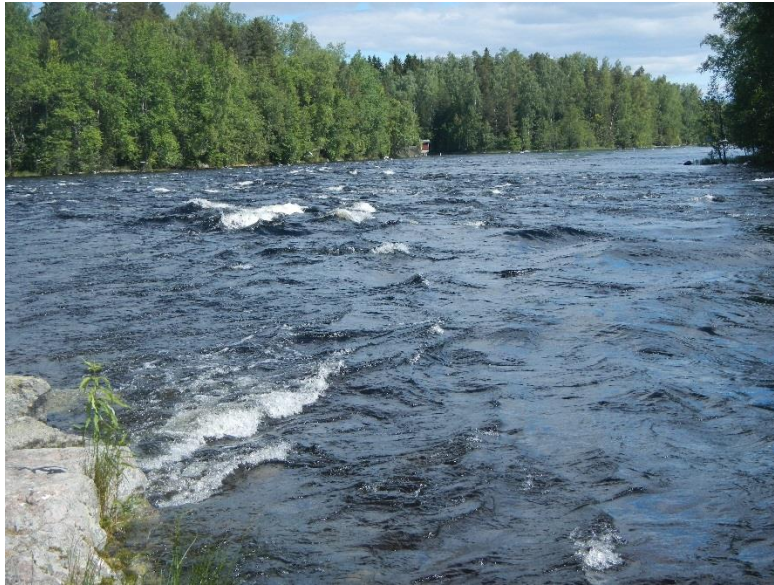
Kuva 23. Kalkkistenkoskea (Kuva Joonas Rajala)

Kalkkistenkoski on Päijänteen luusuakoski ja sen vedenlaatu on erinomainen. Kosken pituus on n. 1,5 kilometriä ja leveys vaihtelee 80 metristä aina 500 metriin. Keskivirtaama on 237 m³/s. Kaikenkaikkiaan kosken pinta-ala on jopa 30 ha, mutta siitä on taimenten lisääntys ja pienpoikasaluetta nykyisellään vain n. 0,3-0,5 ha (Lahti ym 2001). Pienpoikasalueiden puute on ollut iso rajoittava tekijä Kalkkistenkosken taimenkannan vahvistumisessa. Yläpuolisen Päijänteen pintaa on laskettu ensimmäisen kerran jo 1800-luvun alkupuolella perkaamalla kosken niskaa. Tällöin koskesta hävisi pudotuskorkeutta 1,2 m. Lisäksi alapuolisen Ruotsalaisen pintaa on nostettu 1950-luvulla puoli metriä (Hautala 2013), joten pudotuskorkeutta on hävinnyt kokonaisuudessaan 1,7 m. Pudotuskorkeudesta on jäljellä enää alle metri, joka on lisäksi lähes kokonaan lyhyellä 100 m matkalla. Koko koskea on perattu voimakkaasti uuttoja varten. Vedenkorkeus vaihtelee suuresti Päijänteen säännöstelystä johtuen enimmillään 1,5 m. Säännöstely on aloitettu v. 1964. Suurin osa Päijänteen vedestä menee säännöstelystä huolimatta Kalkkistenkosken luonnon uoman kautta. Koskelle on valmistunut v. 2013 kunnostussuunnitelma (Hautala 2013), jota on täydennetty v. 2016. Vesilain mukaisen luvan kosken kunnostamiseksi on hakenut Suomen vapaa-ajankalastusmuseosäätiö. Itse kunnostukset on tavoitteena toteuttaa lähivuosina. Kunnostusten jälkeen pienpoikasalueita koskessa pitäisi olla 1,8 ha.

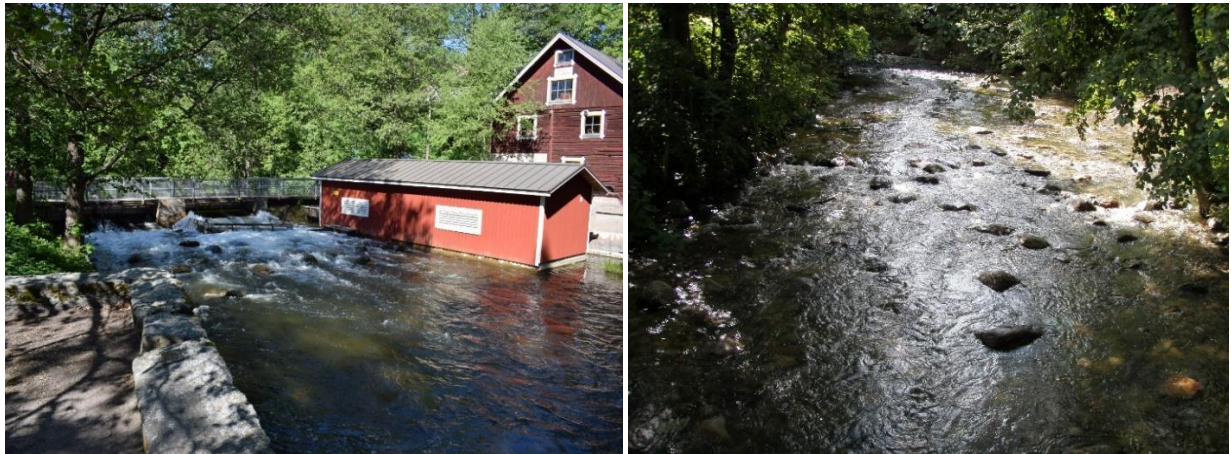
Kuva 25. Vesijärven säännöstelypato (vas.) sekä kavavatien alapuolista koskea (oik.)

Vääksynjoki laskee Vesijärvestä Päijänteeseen. Joen pituus on kilometri ja valuma-alue 513,72 km². Kalojen nousi pysähtyy n. 650 metrin jälkeen Vesijärven säännöstelypatoon (kuva 25), joka on totaalinen noususte kaloille. Koskialueiden pinta-ala on vain n. 0,2 ha. Vääksynjoki on kunnostettu ensimmäisen kerran vuonna 2001 Uudenmaan ympäristökeskuksen toimesta. Kunnostuksia on täydennetty v. 2013 lisäämällä kutusoraikoita sekä taimenen poikasille soveltuvia alueita Etelä- ja Keski-Päijänteen kalastusalueen hankkeessa (Ruokolainen & Ranta 2013). Vesijärven vettä johdetaan myös jätevesien laimentamiseksi pumppaamon kautta Porvoonjokeen sekä osaksi myös Vääksyn kanavasta Päijänteelle, joten vain osa valuma-alueen vesistä kulkee Vääksynjoen kautta. Ajoittain joen virtaama on erittäin alhainen.

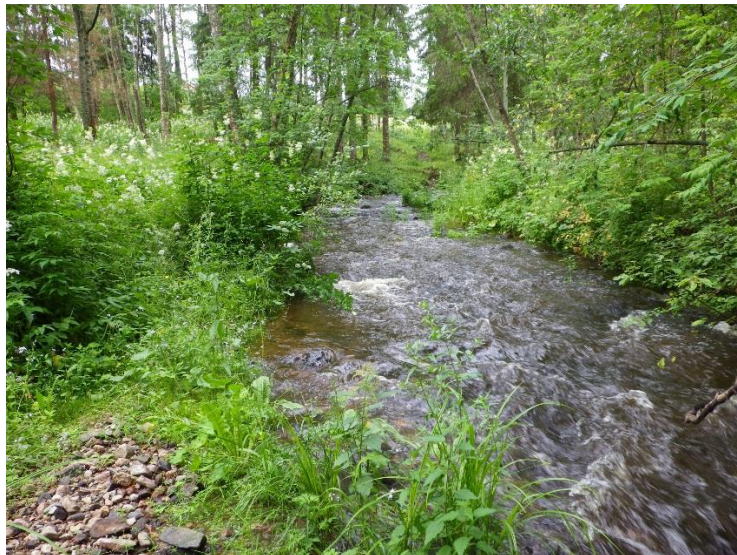
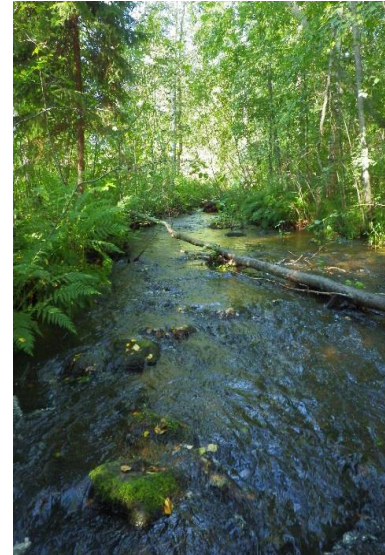
Kuva 29. Särkijoen koskia. Vasen kuva ylivirtaamalla. Oikealla sähkökoekalastusalaa syksyllä 2013.

Särkijoki laskee Painaanjärvestä Päijänteeseen. Vapaata virtavettä on lähes 3,3 km, josta koskea on 510 m ja nivamaista osuutta lähes 2 km. Pudotuskorkeutta on 19,5 m. Keski-Suomen pienvesien suojelusuunnitelmassa joesta on maininta kunnostettavissa kalavedeksi (Lammi 1993) ja inventoinnissa se todettiin myös hyväksi kunnostuskohteeksi. Koekalastuksissa joesta ei saatu taimenia. Uoma saattaa aikajoin kärsiä vähävetisyydestä ja mahdollisesti korkeista lämpötiloista.

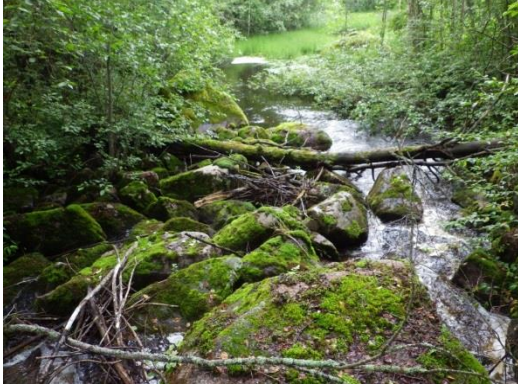
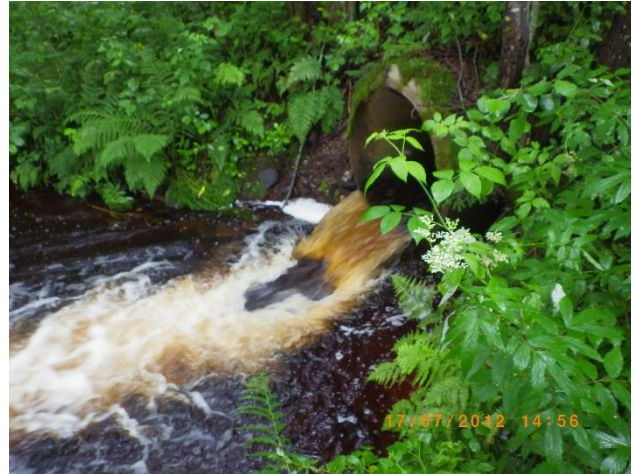
Kuvat 30. Haapajoen alin köngäs ja Kaukolantien siltarumpu.

Alimman Haapajoen pudotuskorkeudesta suuri osa on alaosan isokivisellä könkäällä (kuvat 30), joka voi olla ajoittain nousueste. Haapajoesta on taimenhavaintoja (Tiedonanto, Jukka Syrjänen), vaikka vuoden 2013 koekalastuksissa taimenia ei havaittu. Haapajoella kunnostuksia ja sorastuksia voidaan tehdä miestyönä. Kaukolantien siltarumpu on nousueste jonka yläpuolella on suurin osa Haapajoen virtavesistä.

Kunnostuksista on laadittava laajempi suunnitelma, mutta ensin on parannettava Haapajoen könkäällä kalan nousumahdollisuuksia ja uusittava Kaukolantien rumpu (kuvat 30) ja korvattava se siltaratkaisulla.

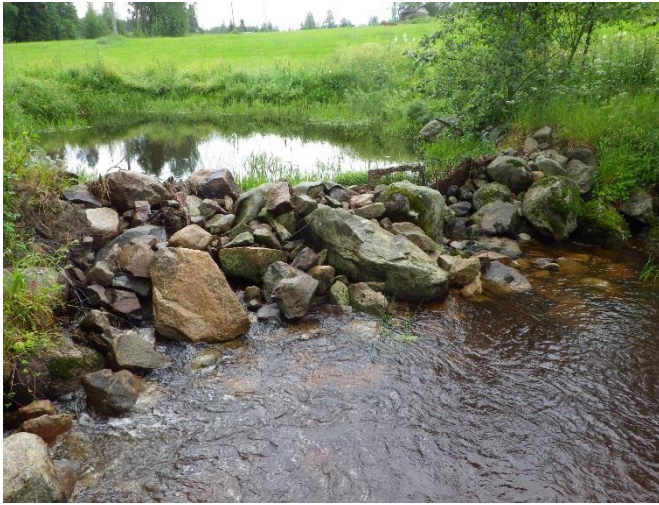
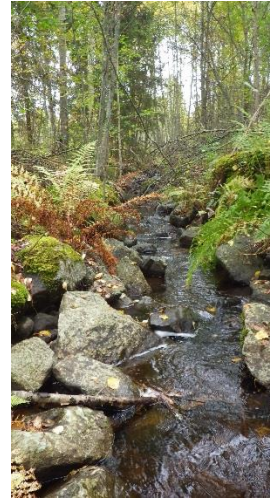
Kuvat 32. Tyystjoen isännättömiä patoja ja koekalastusala 3,5 km Päijänteeltä. Ko. kohdetta olisi helppo kunnostaa.

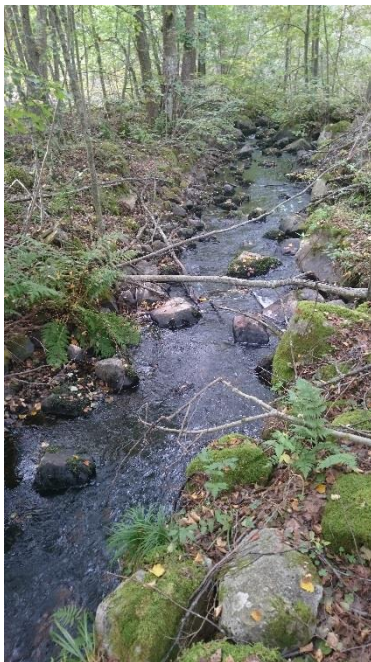
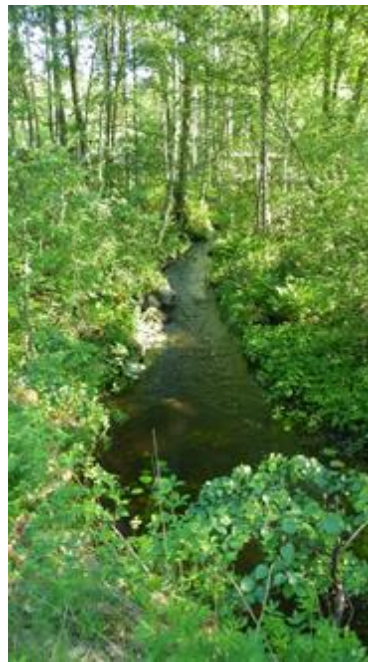
Kuvat 33. Perattua ja peratumpaa Vihijokea.

Vihijoki (600 m) virtaa Vihijärvestä Päijänteen Rutalahdelle. Pudotuskorkeutta on noin 3,7 m. Vihijoki on inventoitu ja koekalastettu 2016 (Havumäki 2016). Joessa ei ole vaellusesteitä. Koekalastuksissa vuonna 2016 saatiin vain särkiä ja ahvenia. Uoma on yläosastaan ruopattu Vihijärven vesipinnan laskemisesksi. Uoma on osin kunnostettavissa miestyönä, mutta osin kohteelle on tuotava lisäkiveä, mm. kutusoraa. Kohteelle on ensin laadittava kunnostussuunnitelma Kuvat 33).

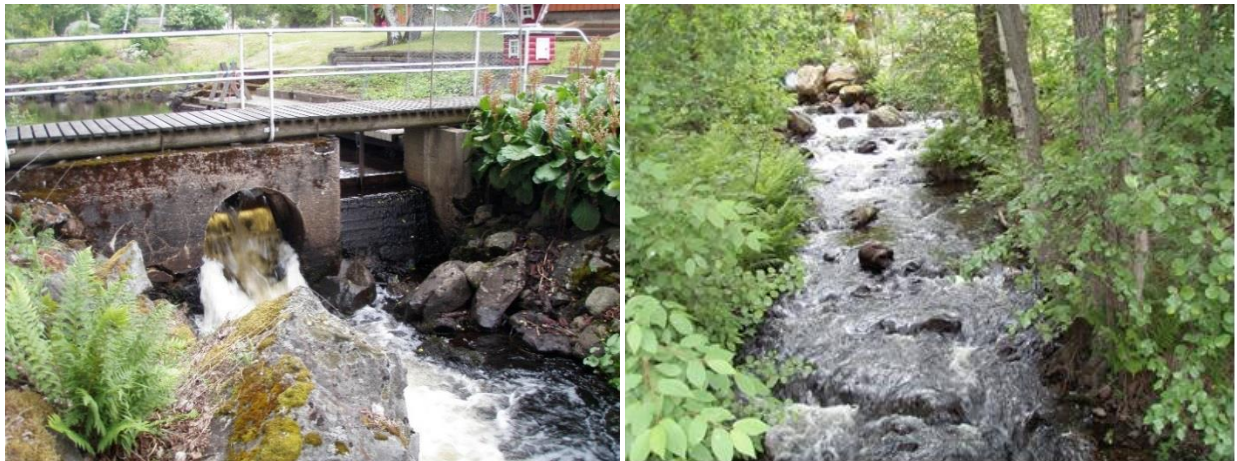
Kuvat 34. Karjukosken pato (vas. ja Ala-Kärkjärven yläpuolelta Kopolankoskea (oik.)

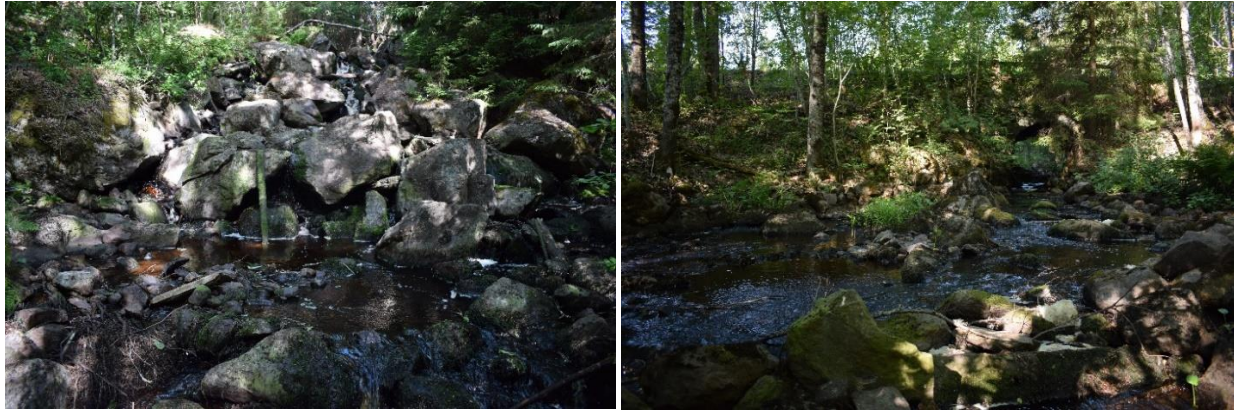
Kuva 35. Hörhänkosken putous (vas.) sekä reitin alinta Kuhmakoskea.

Alaisenlammin yläpuolella (Hörhänkoski). Alin koski puolestaan välittömästi Alaisenlammin alapuolella. Kosken niskan perkauksella on laskettu yläpuolisen järven pintaa ja koskessa on sijainnut pieni sähkölaitos, joka on purettu pois. Kuhmalammin ja Alaisenlammin välillä on pudostuskorkeutta peräti 25,3 metriä. Alaisenlammista Päijänteeseen pudotusta tulee 10,7 m. Puron kosket on osaksi perattu varsin voimakkaasti, mutta osittain lähes luonnontilaisia. Kalojen vaellus pysähtyy Hörhänkosken putoukseen. Vapaita lisääntymisalueita on yhteensä 0,093 ha.

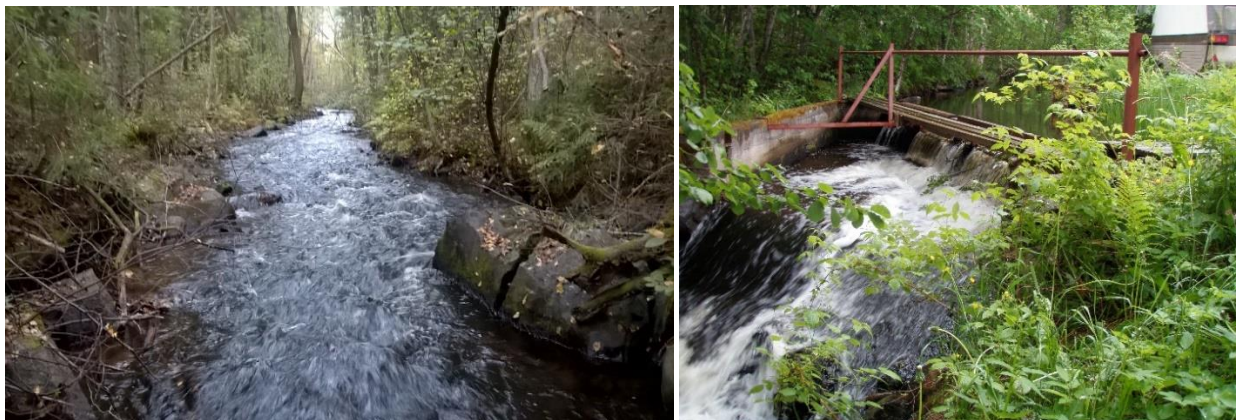
Kuvat 38. 24-tien alapuolista Rinnemäenkoskea (vas.) sekä alaosan voimalaitospato (oik.)

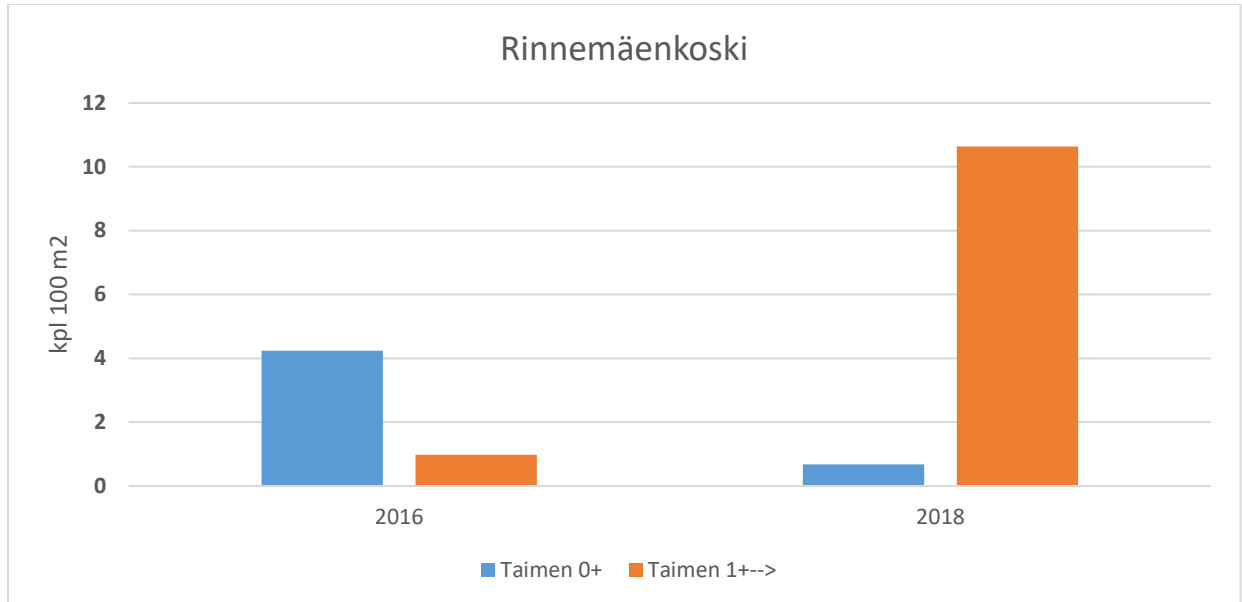
Kuva 39. Rinnemäenkosken kesänvanhojen (0+) sekä vanhempien (1+ →) taimenten tiheydet v. 2016 ja 2018 koekalastuksissa

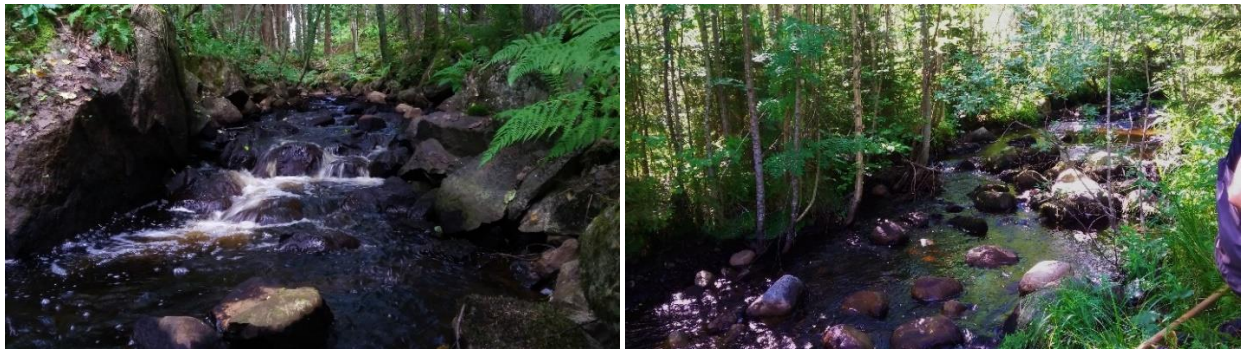
Kuva 41. 24-tien alapuolista "mansikkatilan koskea (vas.) sekä yläpuolista Metsäkankaankoskea (oik.)

Heinjoki saa alkunsa Iso-Tarusjärvestä ja Palittajärvistä ja laskee Päijänteeseen Nyystölänlahdella. Kalataloudellisesti merkittävälle Telhonjärven alapuoliselle osuudelle tulee mittaa n. 6 kilometriä ja pudotuskorkeutta 46,6 m. Heinjoen vesi on reitin yläosilla ajoittain varsin hapanta ja pH on tippunut lähelle viittä, mutta pH nousee puron alaosille mentäessä. Joelle on valmistunut v. 2014 kalataloudellinen kunnostussuunnitelma (Ruokolainen & Ranta 2014a) ja joen kosket on pääsääntöisesti kunnostettu samana vuonna suurimmaksi osaksi talkoovoimin (kuva 41). Kaikkiaan kunnostuksia on tehty seitsemällä koskella. Samalla purosta poistettiin joessa olevat nousuesteet. Koskialueita on yhteensä 0,28 ha. Koskialueiden lisäksi purossa on runsaasti nivamaista aluetta. Heinjokeen taimenelle on Päijänteestä esteetön vaellusmahdollisuus kunnostusten jälkeen. Tosin joen alin ja erittäin jyrkkä Konnunkoski saattaa muodostaa alivirtaamakausia nousuesteen.

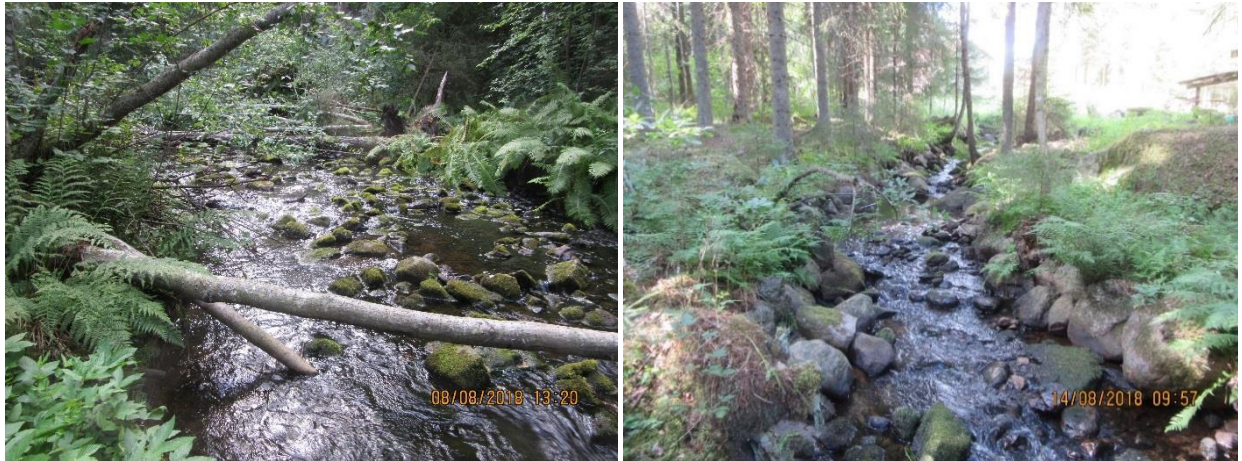
Kuva 43. Äiniönjoen alinta Katilankoskea (vas.) sekä yläosan Uudenmyllynkoskea(oik.). Kuvaushetkellä joessa oli todella pieni virtaama.

Äiniönjoki saa alkunsa Äinäjärvestä ja laskee Päijänteeseen Vähä-Äiniönlahteen. Pituutta joella on lähes 18 km ja pudotuskorkeutta n. 66 m. Varsinaisia koskia joessa on 7, joiden yhteenlaskettu pinta-ala on 0,25 ha (kuva 43). Koskien lisäksi joessa on useita pienempiä virtapaikkoja ja nivamaista osuutta löytyy erittäin runsaasti. Joen välijärvet ovat Alinen Härkäjärvi sekä Ylimmäinen ja Alimmainen Heinäjärvi. Valuma-alue on ainoastaan 52,5 km². Virtaama ei kuitenkaan laske kovin alas, koska puron valuma-alue on erittäin lähdepitoinen. Joen yläjuoksulla on tehty 60-luvulla runsaasti suoalueiden ojituksia. Näiden ojitusten seurauksena taimenkannat taantuivat voimakkaasti (suullinen tiedonanto). Ennen ojituksia jokeen nousi suullisen tiedon mukaan isoja taimenia Päijänteestä, vaikka joessa oli jo ennen sotia rakennettuja useita myllypatoja, joista kalat kuitenkin pääsivät ainakin ajoittain nousemaan ylös. Ojitusten jälkeen virtaamamavaihtelut lisääntyivät ja vedenlaatu heikkeni voimakkaasti ja taimenten nousu loppui. Nykyään vedenlaatu on parantunut yläosien ojien uudelleen soistumisen seurauksena. Joella on tehty kalataloudellisia kunnostuksia 4 koskella. Kunnostukset toteutettiin suurimmaksi osaksi koneellisesti v. 2014. Kunnostusten yhteydessä joesta poistettiin nousuesteitä, mutta siinä on edelleen yksi noususte: joen keskivaiheilla sijaitseva voimalaitospato, joka estää kalojen vaellukset. Joella on myös Metsäkeskuksen toteuttamana tehty pohjapato Karsilan romahtaneen padon tilalle. Padon korjaamisen yhteydessä myös yläpuolinen lietteestä lähes täyttynyt lampi ruopattiin auki.

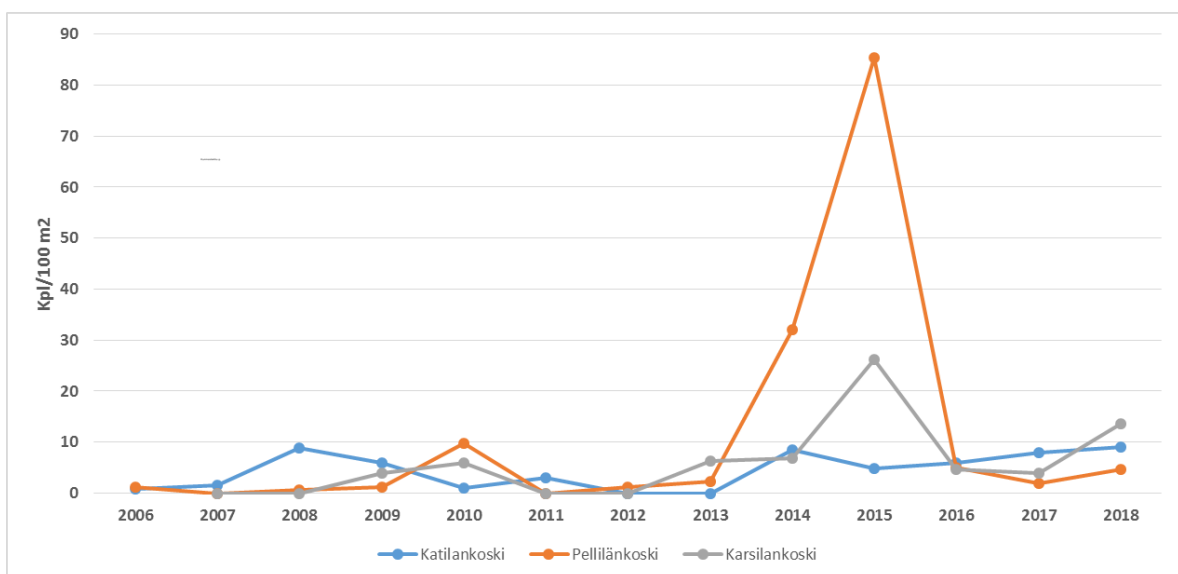
Kuva 44. Katilan-, Pellilän- sekä Karsilankosken kesänvanhojen (0+) poikasten tiheydet v. 2006-2018 (kpl/100 m²). Katilan- ja Pellilänkosket on kunnostettu koneellisesti vuonna 2014. Kunnostusta on täydennetty v. 2015.

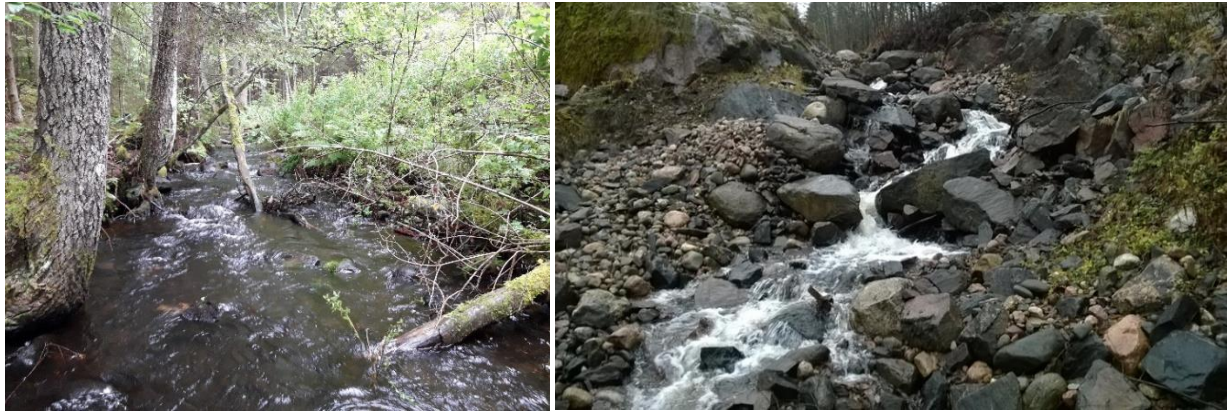
Kuvat 46. Saunakoskea (vas.) sekä Vuorenmyllyn putous (oik.)

Puron ylin koskialue on kunnostettu talkoovoimin v. 2013 ja seuraavana kahtena vuotena kunnostettiin reitin alaosan kosket ja muutettiin Vuorenmyllyn nousuestettä kalojen vaellukset paremmin mahdollistavaksi. Nousuesteen poisto tehtiin koneellisesti ja muut alueet talkoovoimin. Kopsuontien rakentamisen yhteydessä uoma muutettiin siten, että se tippuu todella jyrkästi lähes putousmaisesti useita metrejä (Vuorenmylly) (kuva 46). Tällöin kalojen vaellusyhteys reitin yläosiin katkesi. Koskea pyrittiin kunnostuksissa muokkaamaan, siten, että kalat pääsevät nousemaan koskesta kovemmilla virtaamilla. Kunnostusten jälkeisenä vuotena kosken alle istutettiin rasvaeväleikattuja poikasia ja syksyn koekalastuksessa niitä saatiin myös putouksen yläpuolelta. Ainakin pienemmät yksilöt pystyvät siis nousemaan koskesta ylös. Osittain kunnostusrakenteet ovat purkautuneet viime vuosien tulvissa, minkä takia kalojen nousu ei enää todennäköisesti onnistu. Vuorenmyllyn yläpuolella on yksi varsinainen koskialue, joten suurimmalle osalle koskialueista on taimenilla edelleen vapaa nousumahdollisuus Päijänteestä.

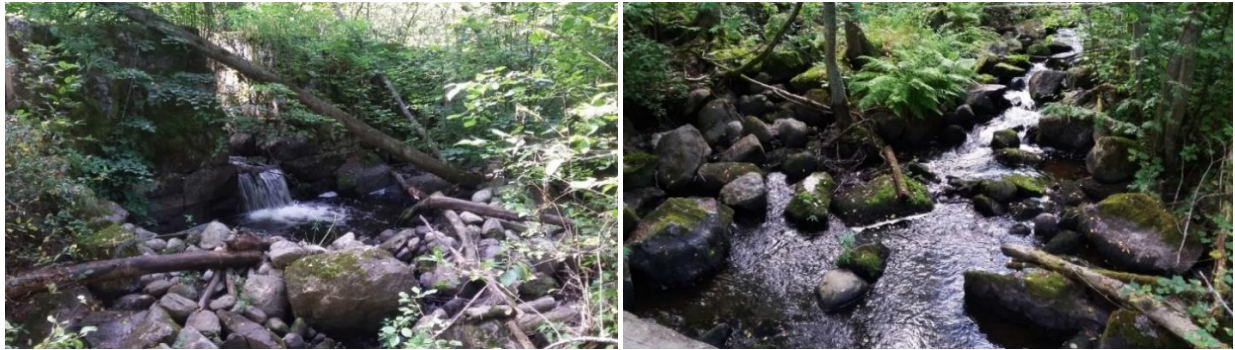
Kuva 48. Lintulanojan pato (vas.) ja padon alapuolista koskialuetta.
